# Errichtung einer Photovoltaik-Anlage Gemeinde Schillsdorf, Kreis Plön

## Stellungnahme Habitatzerschneidung

Husum, 29. September 2022

**ENERTRAG SE  
Gut Dauerthal  
17291 Dauerthal**

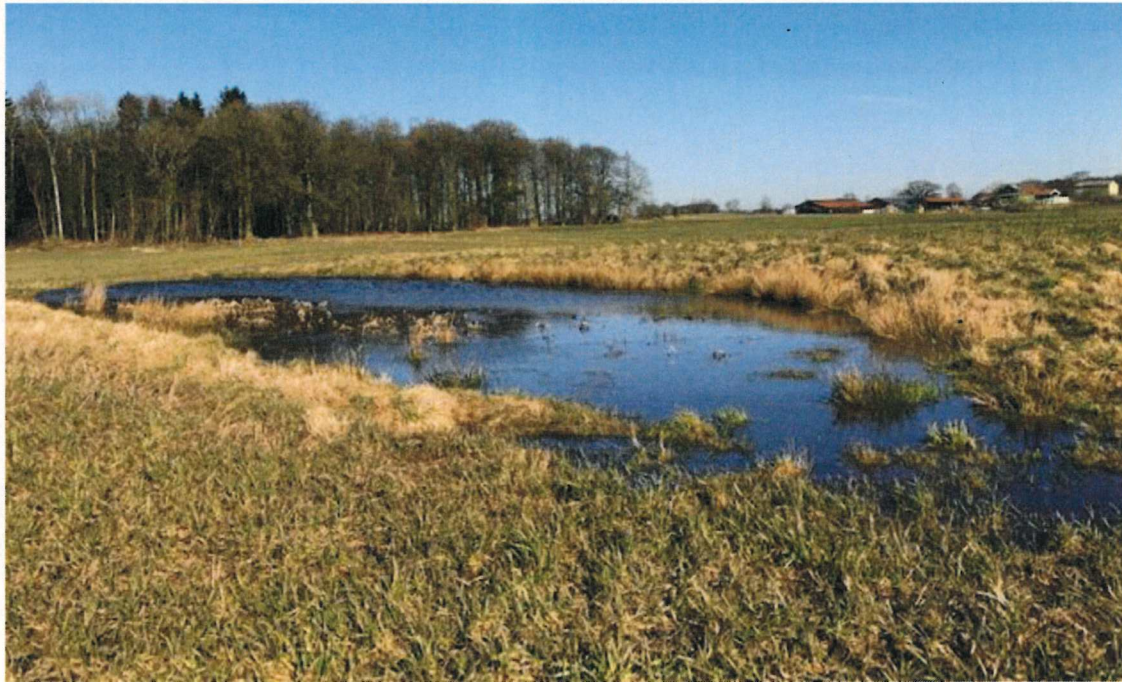
Die für die Errichtung der PV-Anlage vorgesehene Fläche umfasst ca. 39,4 ha. Sie besteht zu großen Teilen aus Ackerland, enthält im südwestlichen Bereich aber auch intensiv genutzte Grünflächen. Das Relief der Fläche ist leicht hügelig und enthält mehrere Senken, die zum Zeitpunkt der Begehung (11.03.2021) mit Wasser gefüllt waren (s. Abb. 3.2).

Abb. 3.2 Eine mit Wasser gefüllte Senke im östl. Bereich der geplanten Projektfläche, hinten links im Bild: Waldrand des nördl. an die Fläche grenzenden Waldstücks Rehthor (Foto: S. Noell, 11.03.2022).

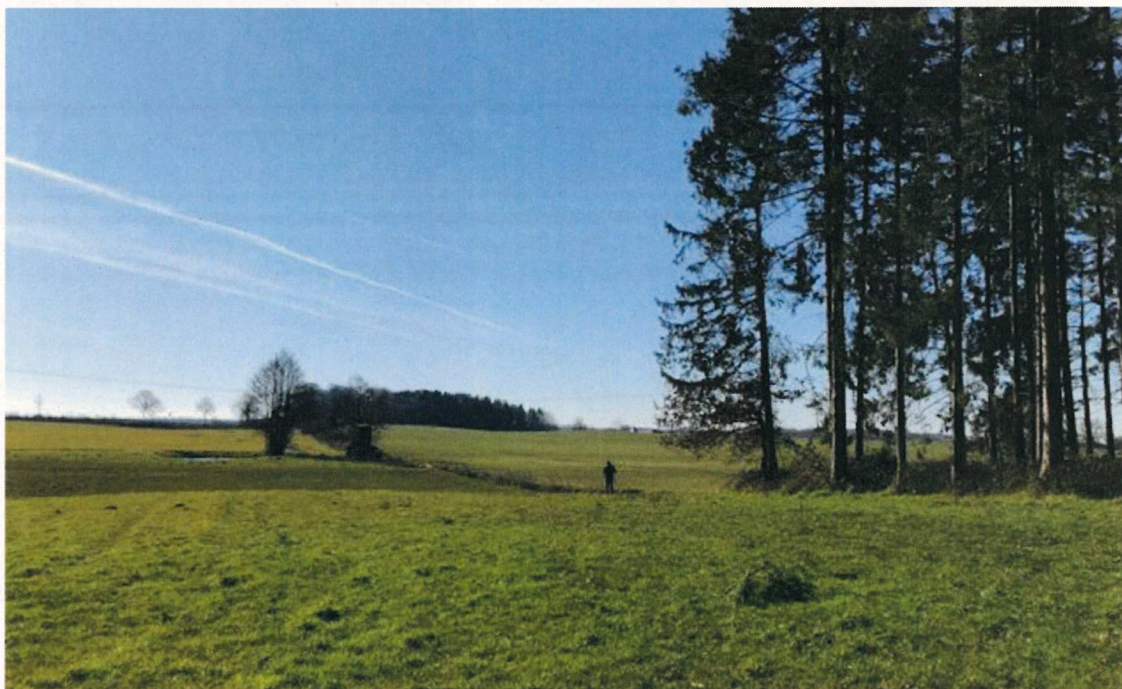
Das gesamte Gebiet, das durch die PVA überbaut werden soll, wird von Knicks und Feldhecken umgeben, die von Säugetieren als Deckung beim Überqueren der Flächen genutzt werden. Ein ebensolcher Knick durchzieht die geplante Projektfläche etwa in der Mitte von Süd nach Nord. Er endet, bevor er den Waldrand erreicht, direkt vor einem Graben und neben einem Kleingewässer (s. Abb. 3.3). Auf beiden Seiten entlang dieses Knicks wurden Trittsiegel von Schalenwild gefunden. An manchen Stellen wird der Knick von großen Säugetieren in Ost-West-Richtung durchquert.

Abb. 3.3 Blick vom nördlichen Rand der Projektfläche Richtung Süden: Übersicht über den mittleren Bereich der leicht hügeligen Ackerflächen mit Blick auf den Knick, der sich von Süd nach Nord durch die Fläche zieht. Auch der Graben zwischen Knick und Waldstück und das Kleingewässer am Ende des Knicks sind erkennbar (Foto: B. Förster, 11. März 2022).

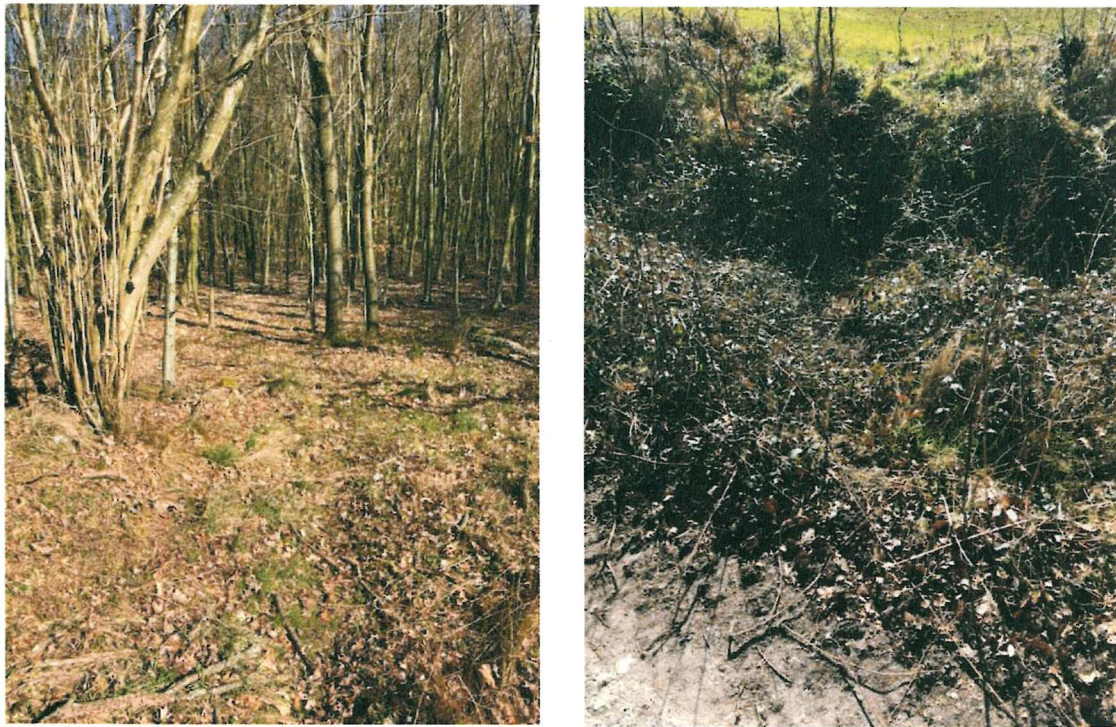
Abb. 3.4 Beispielhafte Darstellung eines der gefundenen Wildtierpfade, die aus dem Waldstück Rehhort heraus (linkes Bild) und in die Projektfläche hinein (rechtes Bild) führen (Fotos: B. Förster, 11. März 2022).

Zwei Waldstücke grenzen unmittelbar an die Projektfläche, ein etwas größeres („Rehhort“) mit 18,7 ha im Norden und ein kleineres („Moorholt“) mit 2,2 ha im Süden. Zudem bestehen Wechselwirkungen zwischen der Projektfläche und dem „Vogelsanger Holz“ (8,3 ha) im Nordwesten. Das Waldstück im Norden wird nachhaltig bewirtschaftet und beherbergt verschiedene Stadien (junge Pflanzungen mit Umzäunung, ältere Schonungen ohne Zaun, durchforstete Bereiche und Holzeinschläge). Der „Rehhort“ scheint ursprünglich überwiegend aus Fichten bestanden zu haben und wird seit einiger Zeit nach und nach zu einem Mischwald umgebaut. Am südlichen Waldrand existieren mehrere Wildpfade, die in die Projektfläche führen (s. Abb. 3.4 und Abb. 3.6).

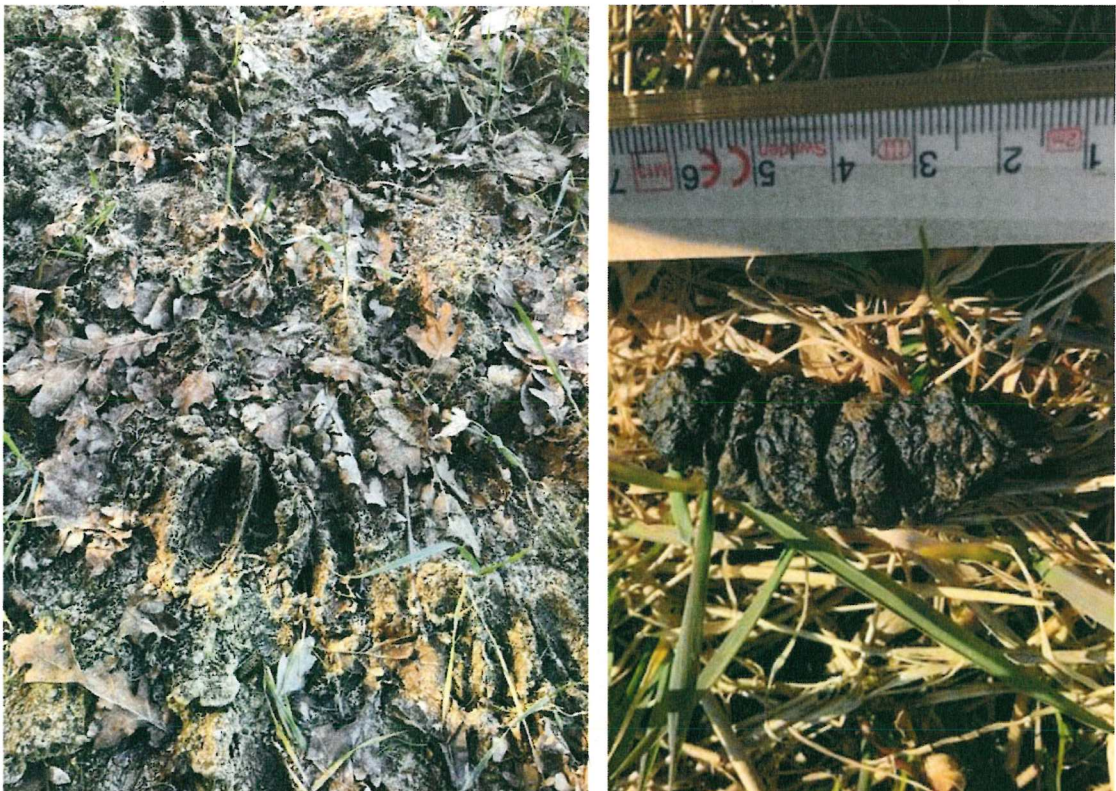
Abb. 3.5 Beispielhafte Darstellung von Trittsiegeln (linkes Bild, Reh) und Losung (rechtes Bild, Wildschwein), die während der Ortsbegehung an vielen Stellen gefunden wurden (Fotos: B. Förster, 11. März 2022).
